CERTIFICADO

FECHA:	04/11/2016	PLACA:	CD1986
ATENDIDO PARA:	Particular		
No. INPECCIÓN:	1001479063	ROMBO:	24
CENTRO DE INSPECCIÓN:	LIVIANOS CALLE 99

PERITAJE COMERCIAL

INFORME TÉCNICO

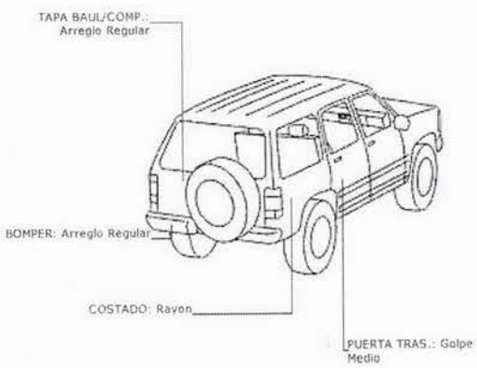
LATONERÍA	################################	86%
PINTURA	##############################	80%
VIDRIOS	##	100%
CHASIS	##	100%
TAPICERÍA	##	100%
FUGAS FLUIDOS	##################################	91%
IDENTIFICACIÓN	##	100%

Observaciones: **RR 07/11 - 3.40M, NO SE REALIZA PRUEBA DE MOTOR , NO SE DIAGNOSTICA FUNCIONAMIENTO DE CAJA DE VELOCIDADES, SE SUGIERE REALIZAR MANTENIMIENTO PREVENTIVO POR KILOMETRAJE,, VEHICULO PRESENTA PLACAS DIPLOMATICAS, PINTURA PRESENTA IMPUREZAS, PINTURA CON ACABADO PIEL NARANJA, PINTURA CON MARCAS DE LIJADO, SE SUGIERE VERIFICAR HISTORIAL ANTE LAS AUTORIDADES COMPETENTES,**

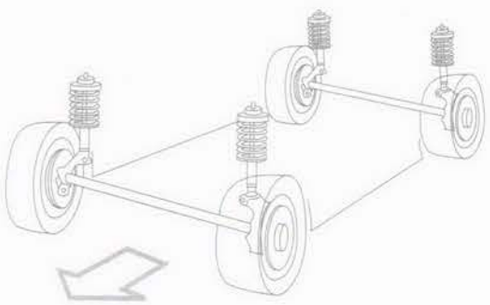
(%) PORCENTAJE EFICACIA DE SUSPENSIÓN		
0% - 39%	40% - 60%	61% - 100%
Deficiente	Aceptable	Optimo

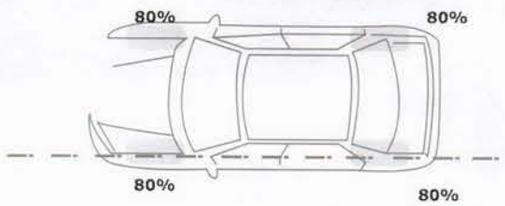
ALINEACIÓN Y LLANTAS

(%) VIDA ÚTIL DE LAS 4 LLANTAS		
0% - 39%	40% - 70%	71% - 100%
Deficiente	Aceptable	Optimo

VALOR DE DESVIACIÓN EN METROS POR KILOMETRAJE		
0m - 5m	5m - 10m	10m a (+)
Optimo	Aceptable	Deficiente

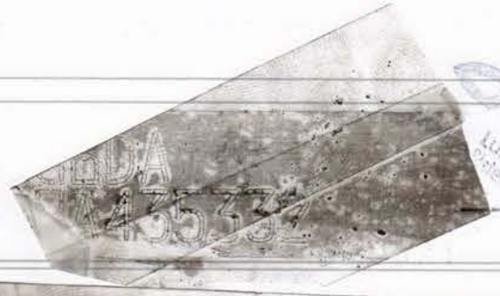
IMPRONTAS

Analizados los guarismos se determinó que se encuentran:

Original	Regrabado	Grabado
/

Observaciones Vehículo presenta placas diplomaticas - confirmar documentos. El ministerio de relaciones exteriores
